CIRCUIT
NORANDA
COURT

Avant-propos

Le Comité histoire et patrimoine de Rouyn-Noranda vous invite à partir à la découverte des villes anciennes de Rouyn et de Noranda, au travers du patrimoine architectural. Deux circuits vous sont proposés pour chaque secteur : un circuit court, conçu pour la marche ou le vélo, et un circuit long, plus propice à la découverte en voiture.

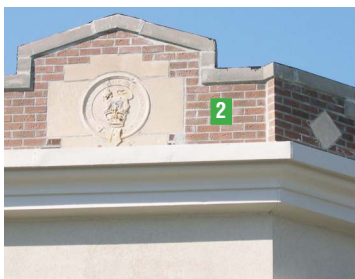
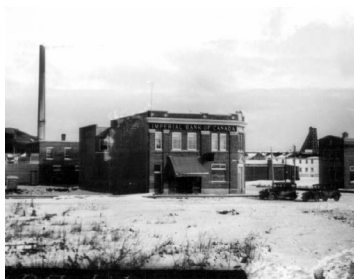
2. Imperial Bank of Commerce

Sceau sculpté au-dessus de la corniche surbaissée et losanges de la corniche
Crédit : Devamco, 2008

Ce bâtiment de style Beaux-Arts a été construit en 1927 pour loger l'*Imperial Bank of Canada*. Les éléments architecturaux sont nombreux et facilement identifiables, que ce soit la corniche surbaissée, le fronton-pignon au-dessus de la porte du mur cornier, les pilastres des travées, le tympan garni du sceau sculpté de la banque ou les losanges rythmant la corniche. Cet édifice dégage ainsi un sentiment d'opulence et de stabilité.

- 1 Corniche surbaissée, fronton-pignon au-dessus de la porte du mur cornier
- 2 Tympan garni du sceau sculpté et losanges
- 3 Pilastres des travées

L'intérêt patrimonial réside dans la bonne représentativité du style architectural des Beaux-Arts. Son exécution est similaire à celle de plusieurs autres édifices bancaires de l'époque et son ancienneté date du début de la ville de Noranda. Situé à un angle de rues, le bâtiment est bien visible dans le quartier.

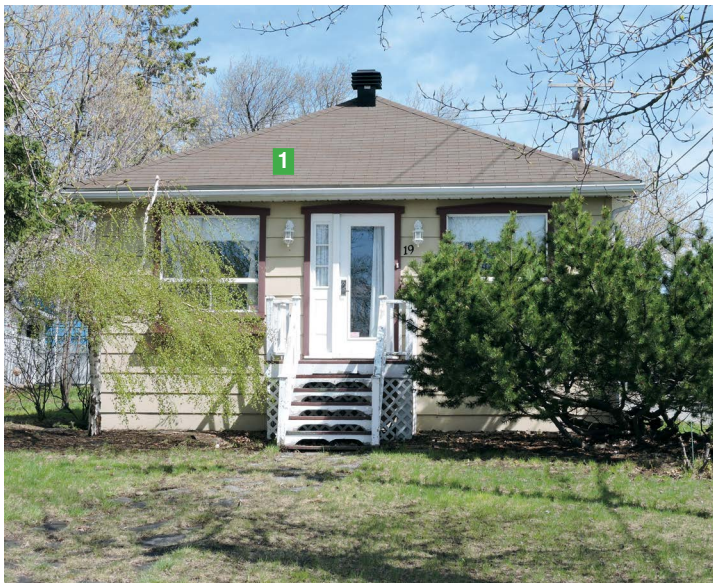
4. Résidence de villégiature populaire

Le bâtiment est une déclinaison du style *Regency*, soit villégiature populaire, construit en 1927. Le toit en pavillon repose sur un carré qui bénéficiait d'une galerie, ouverte ou fermée. Celle-ci a été enlevée lors de modifications au cours des ans.

1 Toit en pavillon

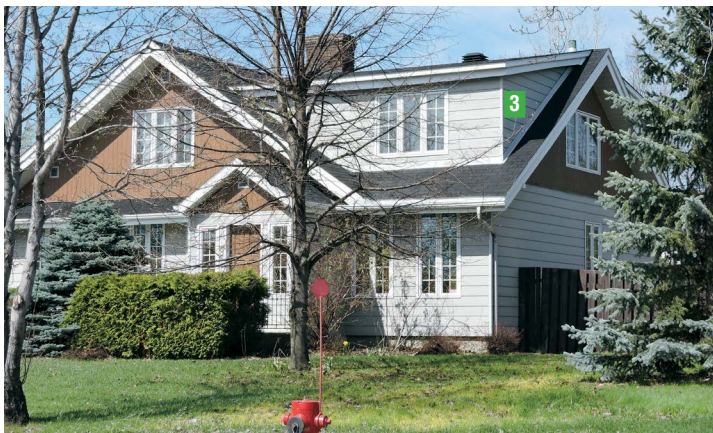
8. Maison néoclassique - *Craftsman bungalow* 9, avenue Murdoch

Édifiée en 1936, la maison semble plutôt anachronique en terme de style et dénote une architecture typique des catalogues américains des années 1950 que l'on retrouvait en banlieue. L'endroit est aéré et bien végétalisé. L'allée piétonne en diagonale donne accès à la porte frontale dérobée derrière des conifères bien taillés.

- 1 Fronton-pignon à retraite talutée et porche en saillie à pignon
- 2 Impostes latérales de chaque côté de la porte
- 3 Lucarne en chien assis

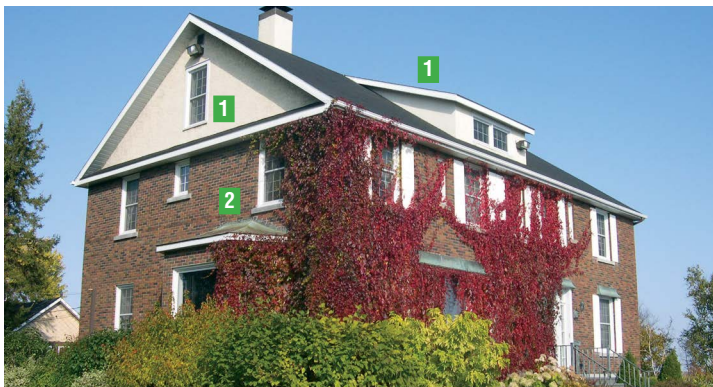
9. Guest house

La maison, construite en 1926 et rénovée en 1930, est de style néoclassique et *Adams*, peu fréquent à Rouyn-Noranda. Le fronton-pignon est une caractéristique néoclassique tandis que la façade percée de fenêtres rythmées à persiennes et d'une imposante porte à impostes latérales et horizontales réfère plutôt à une tendance stylistique *Adams*. L'oriel montant de fond a été ajouté en 1930, de même que le parement de briques et les persiennes en applique. Le bâtiment est implanté de manière barlong, soit le mur-pignon faisant face à la rue.

- 1** Toiture à deux versants à lucarne rampante et fronton-pignon
- 2** Oriel montant
- 3** Impostes latérales et horizontales à meneaux

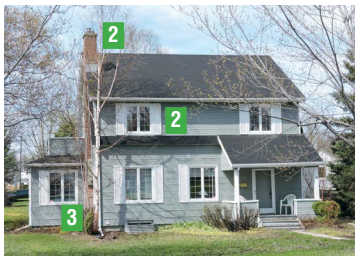
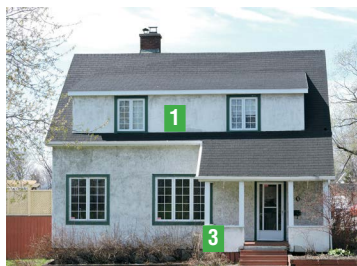
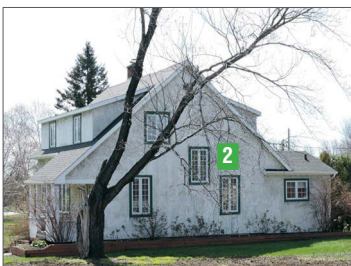
10. Villa Art et Métiers - Richardson et néoquébécoise

Le style Arts et Métiers reproduit le style-pastiche campagnard de manière à se réapproprié l'espace rural romantique en ville. La présence de la végétation ajoute à l'harmonie champêtre du style. La villa du 6, avenue Carter, datée de 1936, imite symboliquement les bâtiments de ferme, à la manière de l'architecte américain Richardson. La déclinaison néoquébécoise de la maison voisine (10, avenue Carter), datée de 1934, tient à marquer la volonté du retour au terroir.

- 1 Toit faux-Mansart avec lucarne-attique
- 2 Volets en applique, cheminée hors-œuvre
- 3 Galerie avec parapet, véranda latérale surmontée d'un balcon

- 1 Lucarne-attique à l'avant
- 2 Ouvertures en dégradées perçant le mur-pignon
- 3 Porche latéral hors œuvre avec parapet

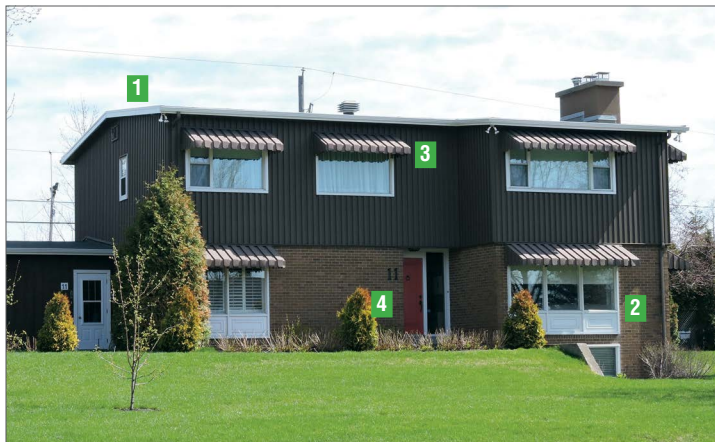
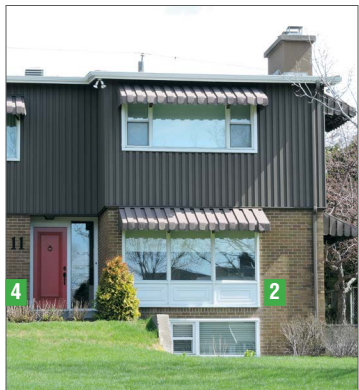
11. Maison moderne

Cette maison moderne, construite en 1951, est la seule représentante du style dans le quartier des Dirigeants. Les volumes cubiques et rectangulaires, les retraits et les saillies, les pleins et les vides sont bien dosés. Malheureusement, le choix de certains matériaux, tel l'acier pour les marquises et le parement de l'étage, lui donne une certaine dureté ne convenant pas vraiment avec l'architecture résidentielle.

- 1 Toiture à deux versants aux pentes très faibles
- 2 Triplet de baies au rez-de-chaussée avec allège à panneau
- 3 Petites marquises en acier
- 4 Porche dans l'œuvre avec imposte

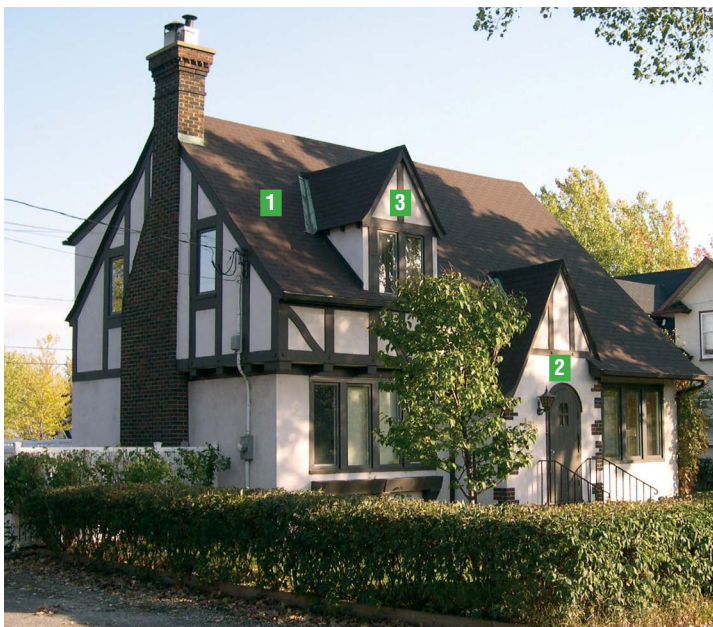
12. Maison à porche asymétrique

La demeure de style Arts et Métiers a été construite en 1935 avec une déclinaison néotudor. Ce style rappelle la campagne anglaise idyllique. Le retrait des volumes, tels la lucarne sur encorbellement, l'oriel, les multiples pignons et le faux colombage créent un effet à la fois campagnard et médiéval. Le porche à toit asymétrique, percé d'une porte en plein-cintre, ajoute aussi à l'esprit bucolique du bâtiment.

- 1 Toiture à multiples pignons et encorbellement avec faux colombage en façade
- 2 Porche à toit asymétrique
- 3 Ouvertures à lucarnes, lucarne-attique et oriel

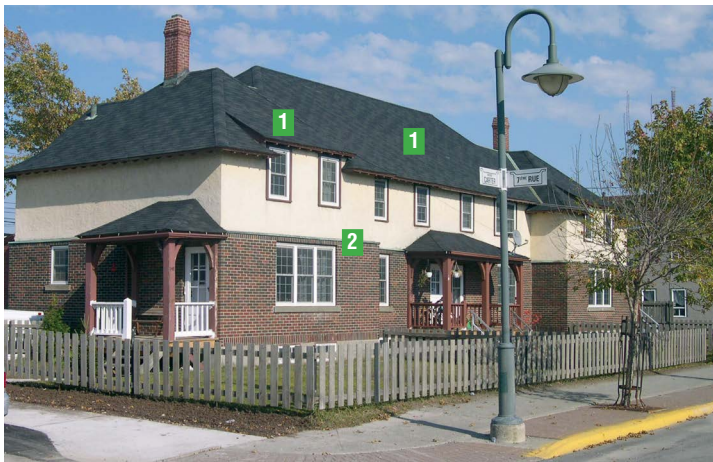
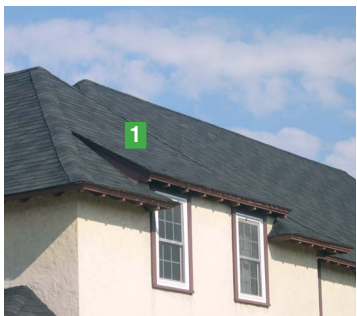
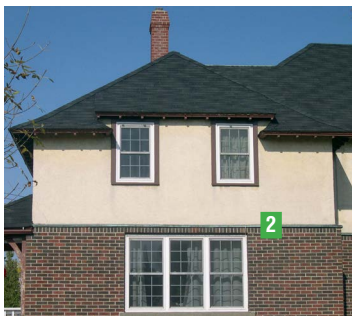
14. Maison Art et métiers, *Four square*

Ce quadruplex, construit en 1937, est de style Arts et Métiers et *Four Square*. Le toit en pavillon repose sur un corps central et deux corps de bâtiments latéraux à la manière des manoirs du 18^e siècle. Les ailes sont pourvues de fenêtres pendantes. Les entrées latérales permettent de fenêtrer la façade tandis que les porches apportent une rythmique suffisante et équilibrent les volumes en saillie.

- 1 Toit en pavillon et rampant à ressaut pour fenêtres pendantes
- 2 Enduit crème sur la partie supérieure du bâtiment et brique pour la partie inférieure

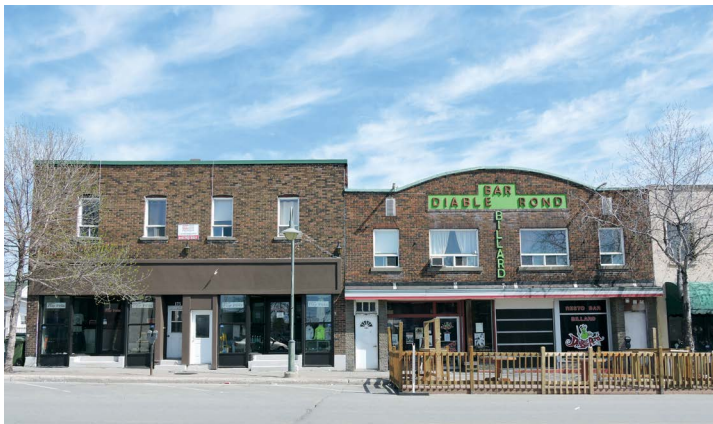
15. Ensemble commercial de l'avenue Carter

En 1926, la ville de Noranda rédige son premier plan d'urbanisme : le secteur commercial occupera le centre du territoire. Les édifices commerciaux de l'avenue Carter, généralement de style *Boomtown*, forment un ensemble dont certaines bâtisses possèdent encore des traits d'origine tels que la corniche-postiche ou les impostes au-dessus des vitrines.

Le bâtiment de type *Boomtown* a une forme de boîte carrée, généralement à deux étages. Le toit est plat et la corniche-postiche est le principal élément de décor. Elle peut être débordante ou avoir des corbeaux de même que des modillons la soutenant. Un commerce est souvent aménagé au rez-de-chaussée et des vitrines rentrantes permettent de voir les produits. Le style est fort présent dans le Vieux-Noranda sur les rues commerciales ouvertes au moment du développement de la ville à compter de 1926.

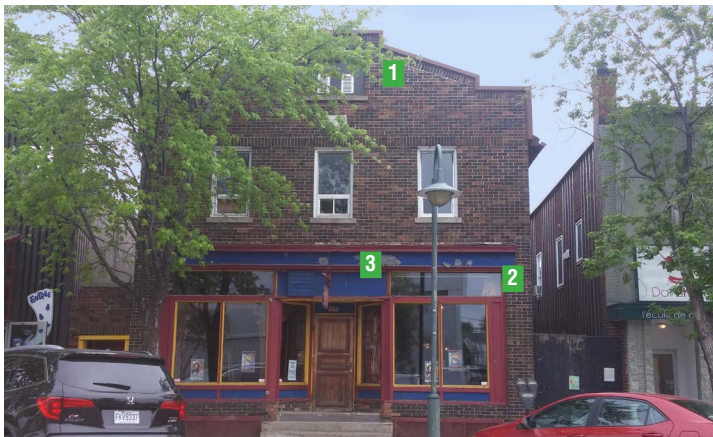
16. Princess Hotel et ensemble commercial de la 8^e Rue

Cet édifice érigé en 1934 est de style *Boomtown* urbain, soit un bâtiment en rangée à double fonction: résidentielle à l'étage et commerciale au rez-de-chaussée. Le porche, au milieu de la vitrine à angle cornier, les impostes et l'entablement marquent l'aspect commercial du lieu. Le bandeau vient animer le parement de briques bicolores et la corniche couronnée permet de loger un tympan. Le bâtiment a eu plusieurs vocations : hôtel (*Princess hotel*), salon de courtage, commerce de bicyclettes... Depuis 1982, *Le Cabaret de la dernière chance* continue à animer la vie culturelle et nocturne de la ville.

- 1 Aspect cubique, parement de briques bicolores et fausse façade
- 2 Imposte au-dessus des vitrines
- 3 Entablement de bois

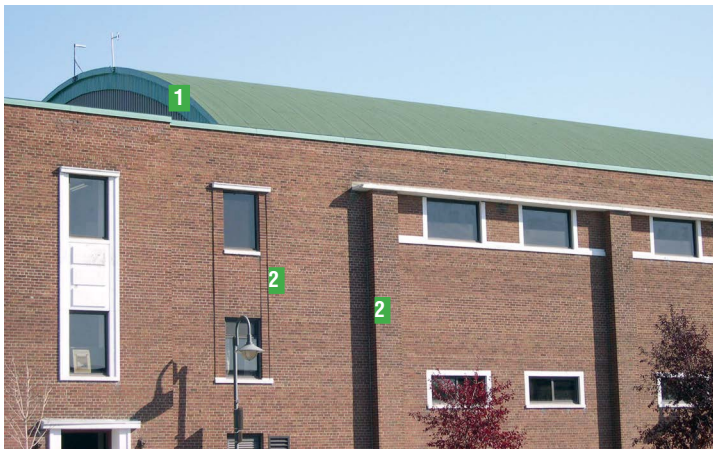
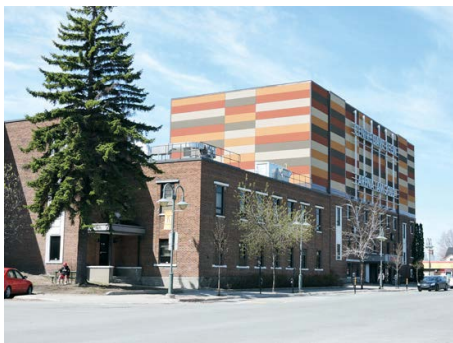
17. Centre récréatif de Noranda

En 1951, la compagnie Noranda construit l'imposant Centre récréatif en utilisant des éléments de style Art déco. Dès ses origines, on y retrouve une patinoire intérieure, un curling, un gymnase et des bureaux. Les allèges sculptées en pierre encadrent les fenêtres. Les légers retraits et saillies des volumes à la verticale sont aussi des caractéristiques Art déco.

- 1** Toit plat et en dôme, brique marron
- 2** Encadrements sculptés, retraits et saillies

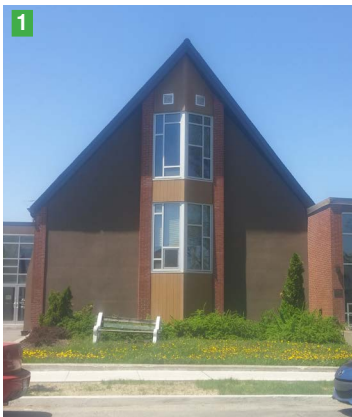
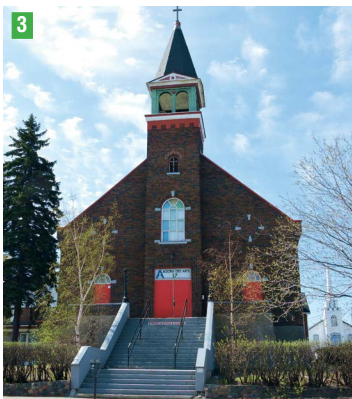
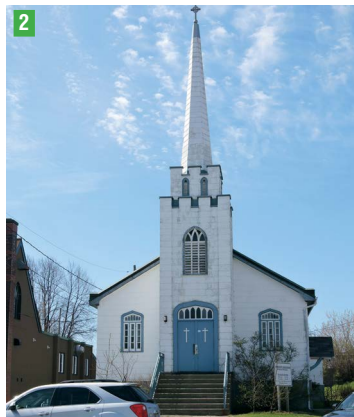
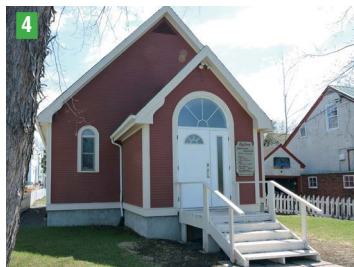
L'intérêt patrimonial de ce bâtiment est lié à son importance historique, car il a eu une vocation sociale majeure à Rouyn-Noranda. L'intérêt architectural demeure aussi très présent puisque le bâtiment est représentatif du style Art déco, alors en vogue pour les bâtiments institutionnels. Le centre récréatif a été cédé à la Ville de Noranda plusieurs années après sa construction. À noter que la partie supérieure a été construite en 2011 et que les panneaux veulent rappeler les couleurs des briques.

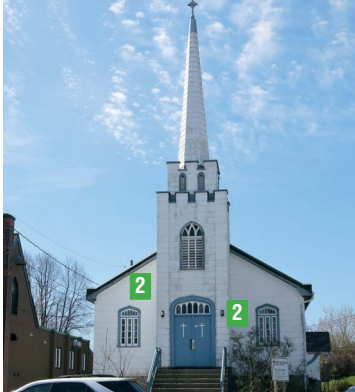
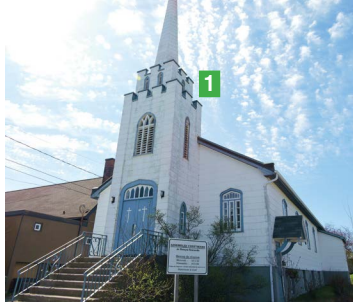
19. Église All Saints

Construit dans un quartier à peine développé, entre 1926 et 1928, le bâtiment est de style vernaculaire gothique très simple. En façade avant et arrière, les fenêtres décrivent un arc en ogive tandis que celles des côtés et du clocher possèdent des arcs Tudor. Chaque fenêtre est ornée de croisillons et meneaux de toutes sortes. Des créneaux bordent le toit en flèche.

- 1 Verticalité et créneaux
- 2 Ouvertures multiples décorées de croisillons et meneaux

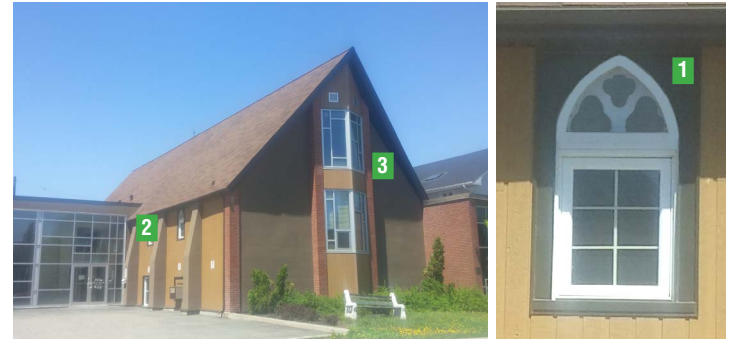
20. Noranda Rouyn United Church

Le bâtiment de 1927 possède des ouvertures en arcs brisés et des contreforts, typiques de l'architecture néogothique. Le mur-pignon est pourvu d'un oriel montant de fond moderne ajouté par la suite.

- 1 Ouvertures en arcs brisés
- 2 Contreforts
- 3 Oriel montant de fond moderne

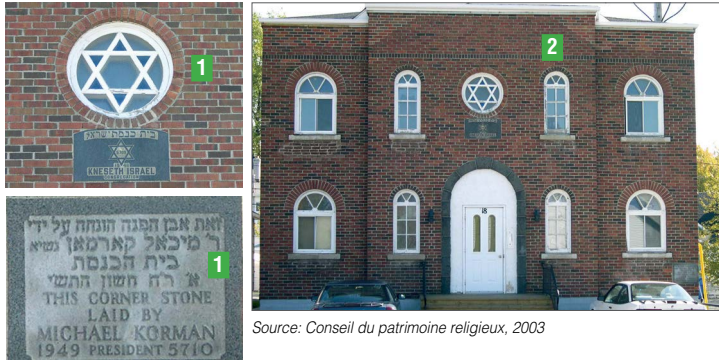
Synagogue

Construite en 1948, la synagogue de style néoroman possède un corps central en saillie et des ouvertures en arcs plein cintre. L'étoile de David est dans l'oculus, et le tympan en applique sert d'inscription à *Knesseth Israël*. Une inscription en hébreu, sur pierre noire, se retrouve sur le côté droit de la façade.

- 1 Étoile de David dans l'oculus et inscription en hébreu
- 2 Croisillon dans les arcs plein-cintre

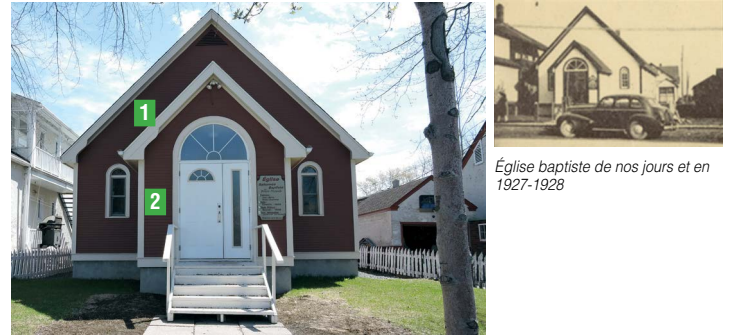
Église réformée baptiste

Cette église, construite en bois, a vu le jour en 1934-1935. De plan rectangulaire, elle est de construction simple. Le portique en saillie possède une porte à ouverture plein-cintre. Les fenêtres de la façade principale sont plein-cintre avec meneaux et croisillons tandis que les façades latérales possèdent des ouvertures à linteau droit.

- 1 Ouverture plein-cintre, croisillons et meneaux
- 2 Fausses clefs de voûte et niche

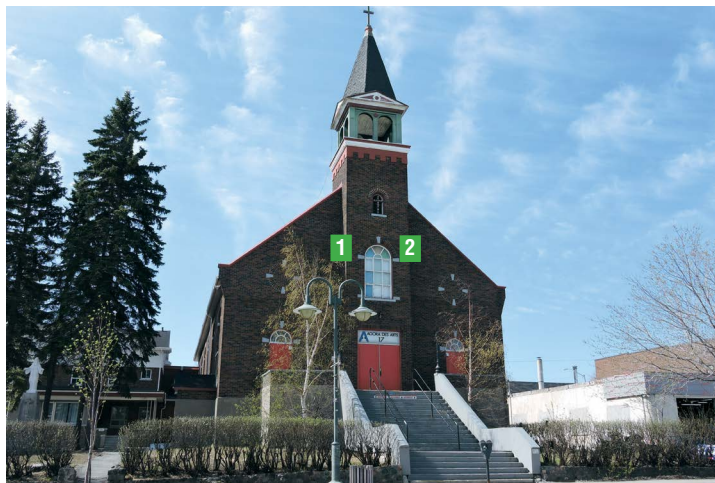
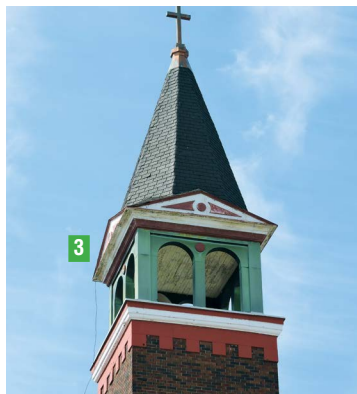
21. Église catholique Notre-Dame-de-Protection

Construite en 1932, l'Église catholique possède des fenêtres plein-cintre, avec croisillons et meneaux, rehaussées de fausses clefs de voûte. La niche, aussi ornementée d'une fausse clef de voûte, est construite au centre de la façade où se trouve une croix rouge ornée d'ampoules. Trois lucarnes de combles percent chaque côté du toit. Le clocher est orné de denticules ainsi que de petits frontons pignons sur chacune de ses faces.
