CIRCUIT
NORANDA
LONG

Avant-propos

CIRCUIT NORANDA • LONG

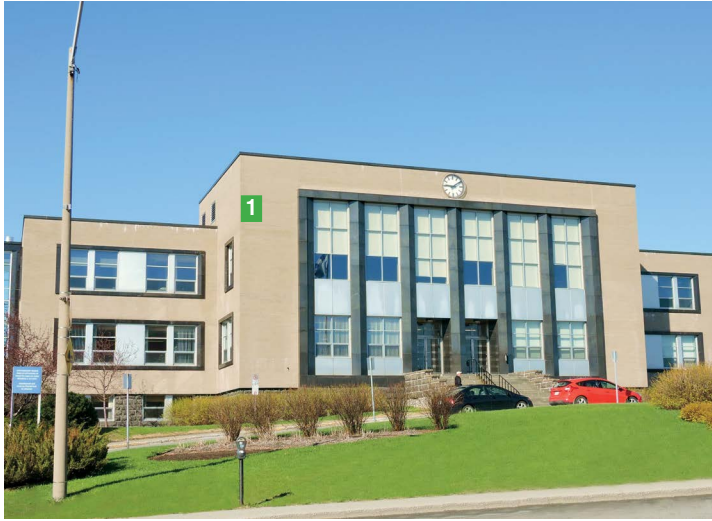
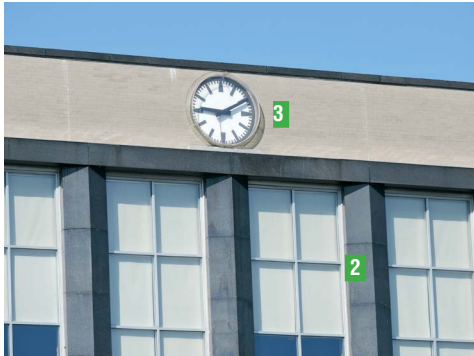
1. Palais de justice

De style International, le Palais de justice a été construit en 1955. Dans ses volumes cubiques, les pleins et les vides s'alternent de façon rythmée. Construit avec des matériaux nobles, tels le granit et le marbre, il renferme néanmoins un peu d'acier, qui apparaît dans les encadrements des fenêtres et sert d'allège. Les travées viennent ajouter un aspect révérencieux à l'édifice en faisant office de pilastres élancés entre les fenêtres. La cage d'escalier, ajoutée vers 1990, respecte l'essence du style, mais la brique beige, remplaçant la brique jaune chamois, diminue l'éclat du bâtiment.

- 1 Volumétrie cubique, rythme des pleins et des vides
- 2 Travées de granit entre les fenêtres
- 3 Grande horloge centrale en applique

Le Palais de justice se situe à la jonction des anciennes limites des villes de Rouyn et Noranda. Une ligne, située dans la salle des pas perdus, indique cette limite. Sa position juchée sur une butte le rend très visible de la rue.

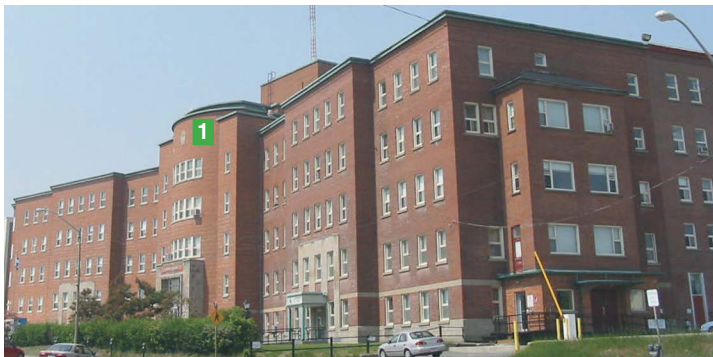
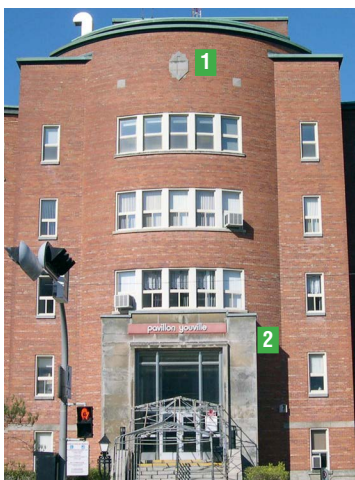
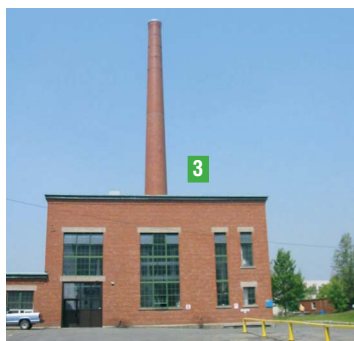
2. Hôpital d'Youville

Construit en 1929 et de style Art déco, l'hôpital a été agrandi, de 1946 à 1948, de deux ailes parfaitement intégrées au bâtiment original, créant un ensemble d'envergure. La partie centrale en saillie décrit une élégante courbe segmentaire, couronnée par une corniche en ressaut. Un médaillon en pierre sculptée, illustrant la croix catholique, y est apposé. Le porche en saillie, à fenêtres hautes monumentales, est de pierre claire, contrastant avec la façade de briques. Les entrées latérales jumelles, dont l'une était l'entrée d'origine, sont munies de pilastres en pierre.

- 1 Corniche à ressaut avec médaillon sculpté
- 2 Encadrement de pierre
- 3 Chaufferie

L'hôpital a été édifié dès les débuts de la ville et a su conserver, malgré les agrandissements, sa partie initiale. Sa situation sur une butte crée un effet spectaculaire. De plus, la chaufferie, située à l'arrière de l'hôpital, est un excellent exemple de patrimoine industriel. Le style architectural Art déco est typique de la construction des hôpitaux de l'époque.

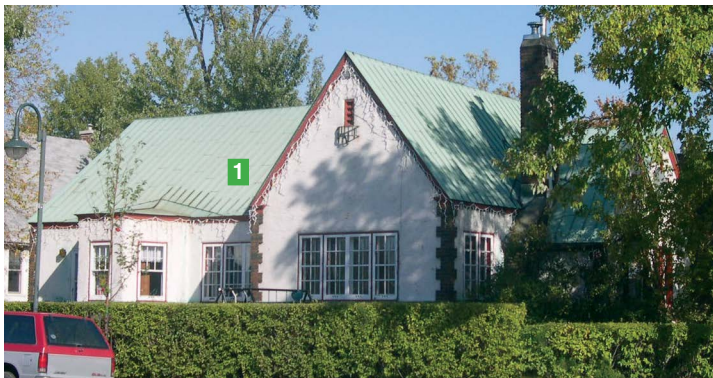
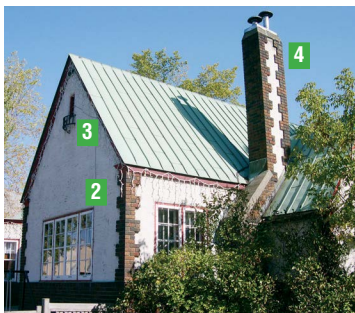
3. Résidence de Dan Lamothe

La maison de style Arts et Métiers, bâtie en 1938, relève d'une interprétation campagnarde très intéressante. Le toit en cuivre à pente forte couvre un bâtiment en forme de « L ». L'enduit très clair contraste avec les chaînages d'angle de briques posées en créneaux. Les cheminées à souche sont aussi décorées de ce même motif crénelé ainsi que les encadrements de portes. Étonnamment, des balustrades en fer, sans utilité apparente, se retrouvent autour des aérateurs des murs-pignons. L'oriel montant de fond coupe l'aspect rectiligne du bâtiment et contraste avec les quadruplets et les fenêtres jumelées.

- 1 Toit à pente raide en cuivre
- 2 Chaînages crénelés de brique
- 3 Mini-balustrade
- 4 Haute souche de la cheminée

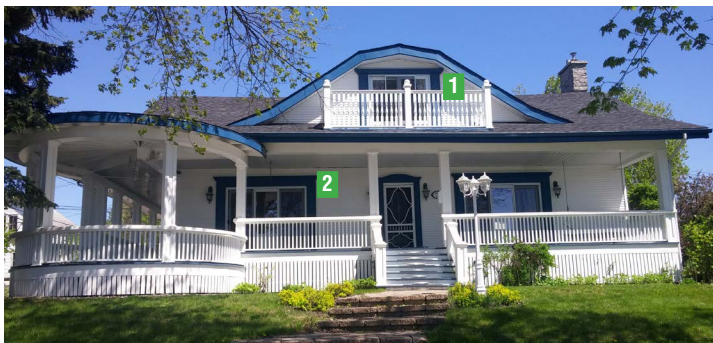
4. Maison éclectique

Cette maison, déménagée du Nord-Est ontarien en 1933, possède de nombreux éléments de styles différents, d'où le style éclectique. Le style néoclassique s'observe par les ouvertures à linteau droit, les encadrements bien marqués et positionnés de manière symétrique, les colonnes et piliers des mains courantes. La lucarne-pignon à croupe est particulière et apporte une touche subtile Arts et Métiers tandis que la galerie, à laquelle on a ajouté une saillie circulaire, donne de l'opulence à la demeure et s'inspire des maisons *Queen Anne*.

- 1 Toiture à deux versants et lucarne-pignon à croupe
- 2 Ouverture à linteau droit, en triplet de châssis avec faux meneaux et croisillons
- 3 Colonnes, piliers et galerie avec saillie circulaire

Cette demeure patrimoniale est de grande valeur grâce à la qualité de l'exécution et aux ajouts harmonieux. Bâtiment modèle du patrimoine de Rouyn-Noranda, il a été un des premiers bâtiment en bordure du lac Osisko, dans la phase de développement de la ville planifiée de Noranda.

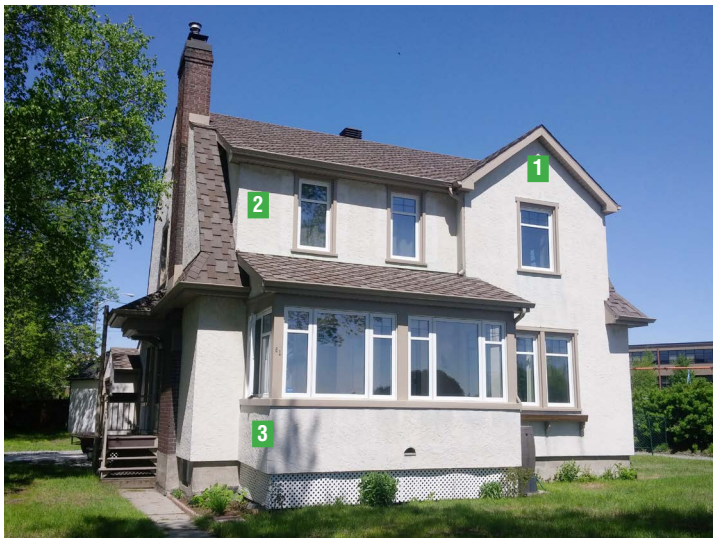
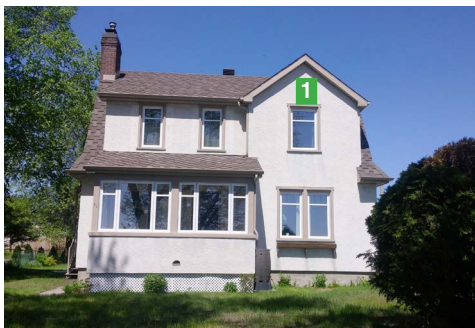
5. Maison Craftsman Bungalow

Construit en 1932, le bâtiment fait partie de la grande famille des *Craftsman Bungalow*. Ce style est apparu lors de l'urbanisation de grandes villes canadiennes, quelques années auparavant. Version déclinée du style architectural, cette maison possède un toit à la Mansart à pente raide avec retraite talutée. Des pignons et lucarne-attique percent le toit. La véranda fenestrée est une particularité de la ville.

- 1 Toit à la Mansart avec pignon
- 2 Lucarne-attique
- 3 Véranda fermée

L'intérêt patrimonial réside dans la forte représentativité du style architectural *Craftsman Bungalow*. Le toit à la Mansart, percé de pignons et lucarne-attique, crée un effet campagnard tandis que le porche fermé est une caractéristique architecturale propre à la ville.

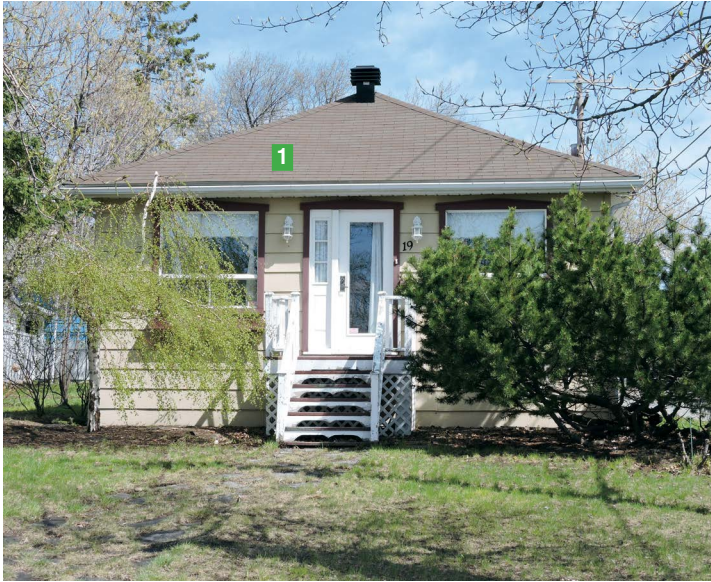
6. Résidence de villégiature populaire

Le bâtiment est une déclinaison du style *Regency*, soit villégiature populaire, construit en 1927. Le toit en pavillon repose sur un carré qui bénéficiait d'une galerie, ouverte ou fermée. Celle-ci a été enlevée lors de modifications au cours des ans.

1 Toit en pavillon

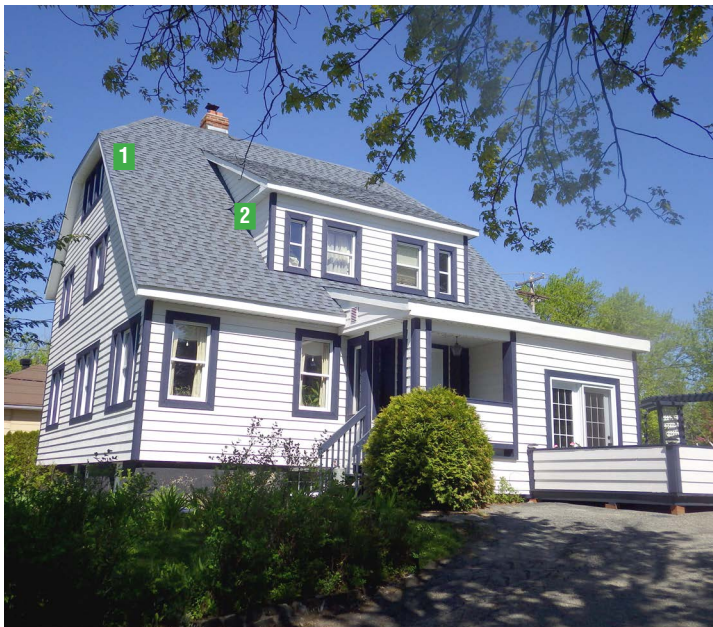
7. Maison du Docteur Linklater

Construite en 1927, cette robuste demeure Craftsman Bungalow est recouverte d'un toit large, aménagé d'une lucarne, et d'un porche prédominant, qui accentue l'aspect massif. Le pignon sur rue met en valeur la croupe de la toiture ainsi que le versant asymétrique. Légèrement surélevé, le site est recouvert de talus de pelouses qui créent un dégradé rythmé garni d'arbustes et de bosquets.

- 1** Toiture à croupe à versants asymétriques
- 2** Lucarne-attique

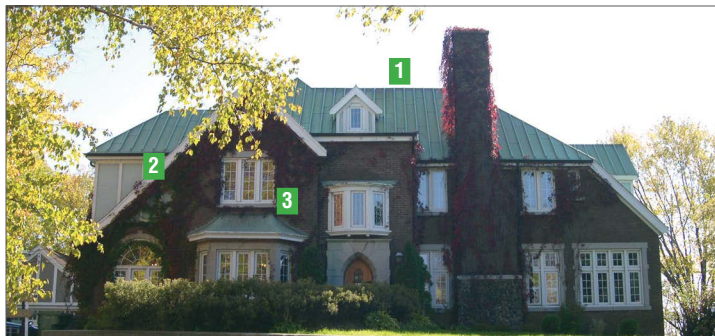
8. Maison Roscoe

Cette imposante demeure néotudor a été bâtie en 1933. Construite selon un style fréquemment utilisé dans le milieu bourgeois urbain anglophone des années 1900-1940, cette maison hébergeait le gérant de la mine Noranda, dont le premier a été Henry L. Roscoe. L'aménagement extérieur du site est composé de grandes pelouses et de bosquets plantés en bordure de la chaussée.

- 1 Toiture chaumière en tôle à baguette en cuivre et briques
- 2 Mur-pignon asymétrique
- 3 Fenêtres avec meneaux et croisillons, oriel montant de fond en saillie
- 4 Lucarne-attique latérale recouverte de faux colombage
- 5 Porte en ogive dans un embrasement de pierres en lunette

L'intérêt patrimonial de cette demeure réside dans son aspect architectural et historique. Le style néotudor est ici exceptionnel. La maison fait partie des premières demeures de Noranda, dédiée au gérant de la mine. Monsieur Roscoe fut directeur général adjoint de la mine Noranda de 1926 à 1931, avant d'être nommé directeur général, poste qu'il occupa jusqu'en 1948. Depuis 1982, le Centre musical En sol mineur y est établi, permettant à la population de profiter de ce patrimoine.

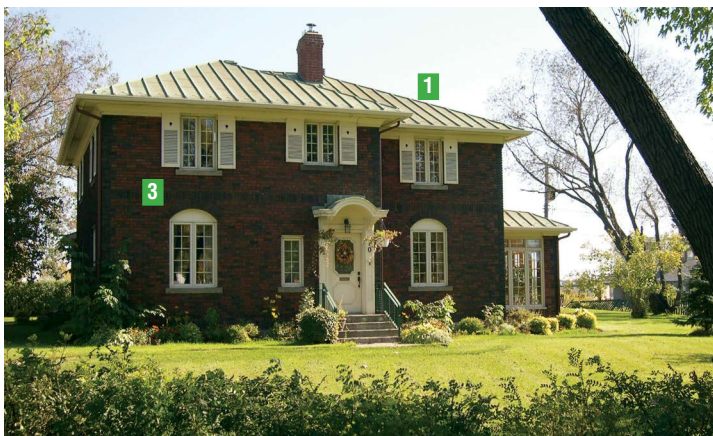
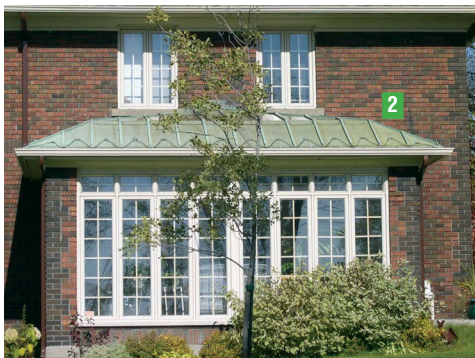
9. Maison des dirigeants

Cette maison de style Villa Renaissance italienne et *Four Squares* date de 1934. Le décalage des deux volumes de la demeure et les ouvertures en arc plein-cintre sont typiques du style Villa italienne. Les ouvertures en hauteur et en triplet et le toit à pavillon sont plutôt des éléments du style Four square. L'aménagement paysager ajoute à l'aspect élégant de la demeure.

- 1 Toit à pavillon, à baguette en cuivre, et auvent en carène
- 2 Véranda latérale avec toit à trois versants
- 3 Ouvertures plein-cintre au rez-de-chaussée (façade) et à linteau droit à l'étage et dans la véranda

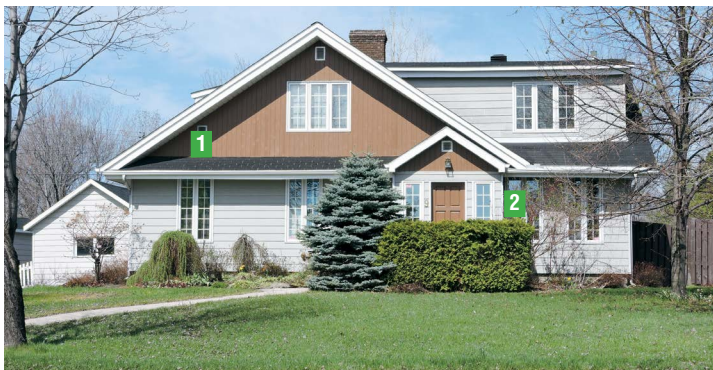
10. Maison néoclassique - *Craftsman bungalow* 9, avenue Murdoch

Édifiée en 1936, la maison semble plutôt anachronique en terme de style et dénote une architecture typique des catalogues américains des années 1950 que l'on retrouvait en banlieue. L'endroit est aéré et bien végétalisé. L'allée piétonne en diagonale donne accès à la porte frontale dérobée derrière des conifères bien taillés.

- 1 Fronton-pignon à retraite talutée et porche en saillie à pignon
- 2 Impostes latérales de chaque côté de la porte
- 3 Lucarne en chien assis

La demeure possède un bon intérêt patrimonial malgré son anachronisme architectural apparent. Le fronton-pignon très imposant l'identifie au style néoclassique tandis que la lucarne en chien assis sur le toit du second corps de bâtiment l'apparente au *Craftsman bungalow*.

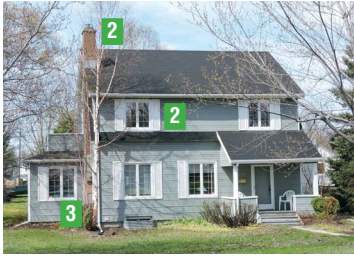
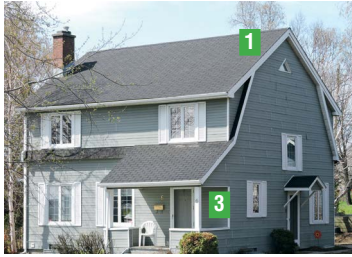
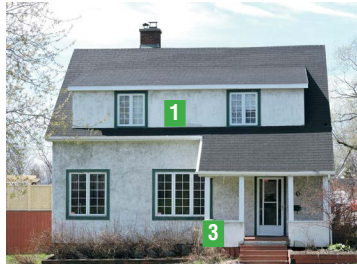
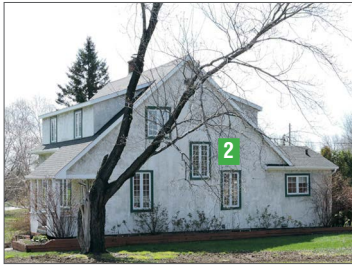
11. Villa Art et Métiers - Richardson et néoquébécoise

Villa Arts et Métiers, Richardson. 6, avenue Carter

Villa Arts et Métiers néoquébécoise. 10, avenue Carter Crédit : Nancy Larivière, 2015

- 1** Lucarne-attique à l'avant
- 2** Ouvertures en dégradées perçant le mur-pignon
- 3** Porche latéral hors œuvre avec parapet

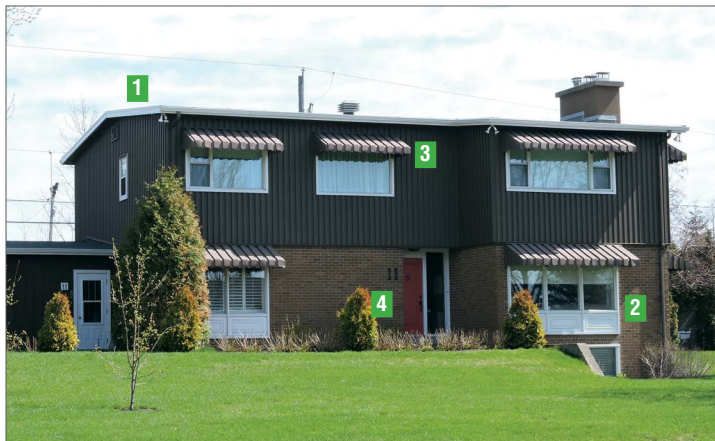
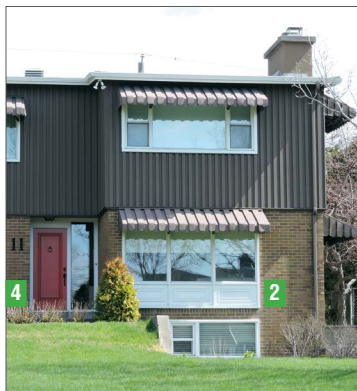
13. Maison moderne

- 1 Toiture à deux versants aux pentes très faibles
- 2 Triplet de baies au rez-de-chaussée avec allège à panneau
- 3 Petites marquises en acier
- 4 Porche dans l'œuvre avec imposte

L'intérêt de cette demeure réside dans l'architecture, car elle représente le courant architectural résidentiel moderne des années 1970. Elle offre une vue d'ensemble intéressante par son implantation bien en retrait du chemin et suivant la courbe à la naissance du croissant. L'aménagement paysager jumelé au style contemporain de la bâtisse lui confère une atmosphère de maison californienne.

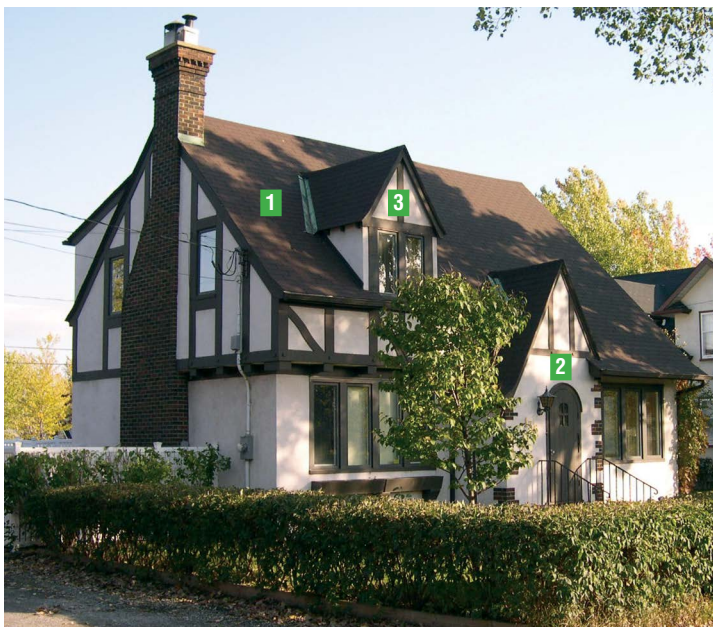
14. Maison à porche asymétrique

- 1 Toiture à multiples pignons et encorbellement avec faux colombage en façade
- 2 Porche à toit asymétrique
- 3 Ouvertures à lucarnes, lucarne-attique et oriel

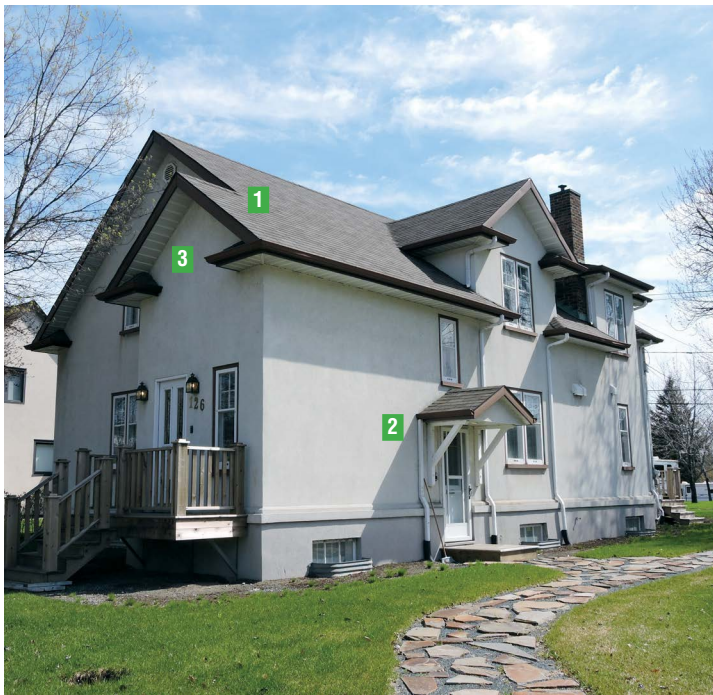
15. Maison à pignons multiples

Le bâtiment a été construit en 1937 et présente une combinaison de styles architecturaux. Les nombreux pignons à retour de corniche, les lucarnes à pignon rampantes et les auvents à consoles sont des éléments qui caractérisent le style *Craftsman bungalow*. Son volume imposant rappelle le style Arts et métiers, qui recherche les formes rustiques d'autrefois. L'aménagement paysager du lot et de la rue renforce le caractère urbain-champêtre du quartier.

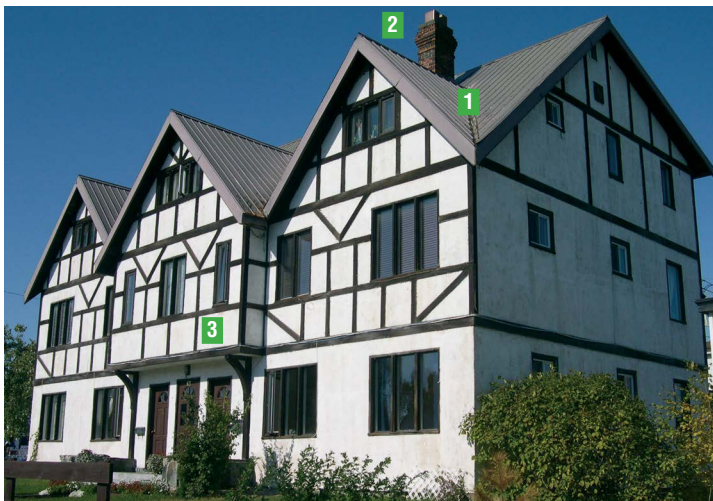
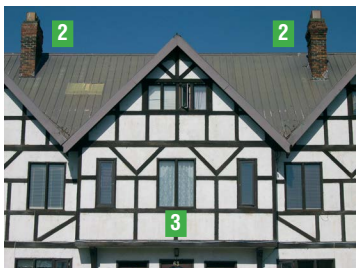
- 1** Toit à deux versants asymétriques, triplet de pignons
- 2** Souche de cheminée
- 3** Encorbellement de la saillie centrale avec faux colombage

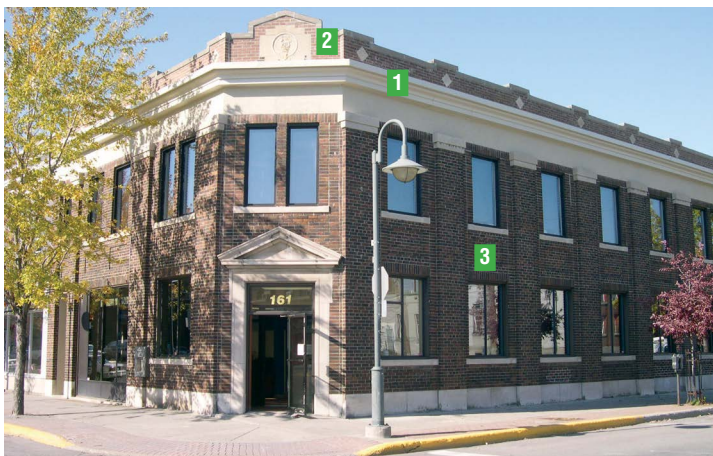
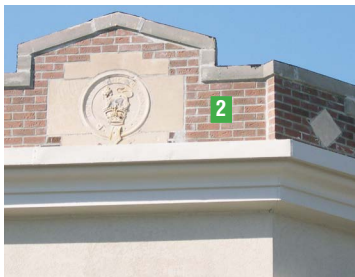
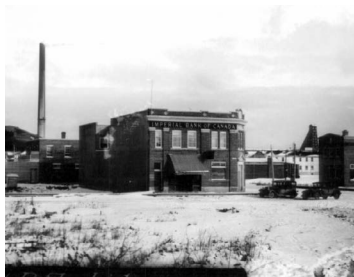
17. Imperial Bank of Commerce

Sceau sculpté au-dessus de la corniche surbaissée et losanges de la corniche
Crédit : Devamco, 2008

- 1** Corniche surbaissée, fronton-pignon au-dessus de la porte du mur cornier
- 2** Tympan garni du sceau sculpté et losanges
- 3** Pilastres des travées

L'intérêt patrimonial réside dans la bonne représentativité du style architectural des Beaux-Arts. Son exécution est similaire à celle de plusieurs autres édifices bancaires de l'époque et son ancienneté date du début de la ville de Noranda. Situé à un angle de rues, le bâtiment est bien visible dans le quartier.

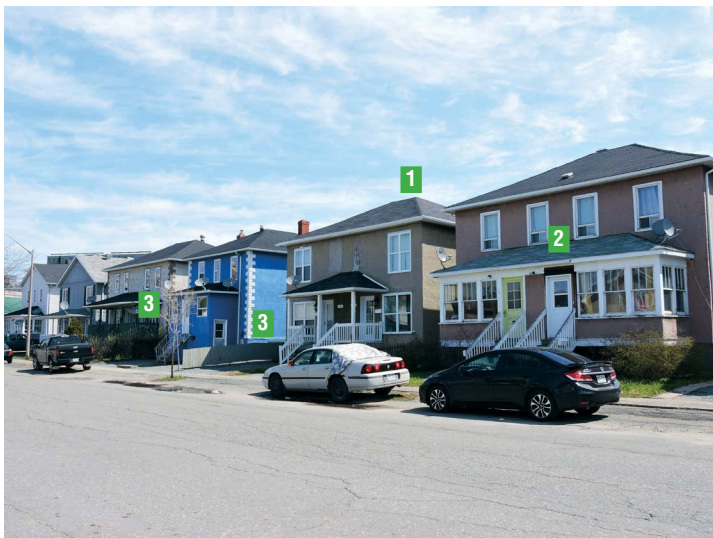
20. Maisons de mineurs

- 1 Volumétrie verticale et toit à pavillon
- 2 Ouvertures rythmées et dépouillement du décor
- 3 Chaînage d'angle en brique appliqué

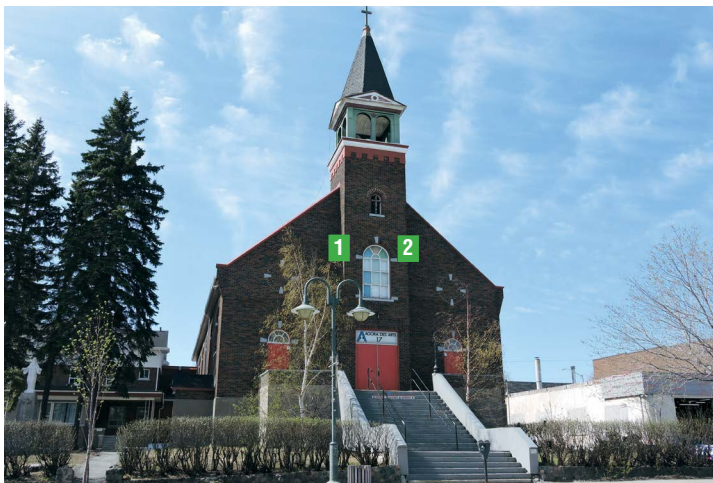
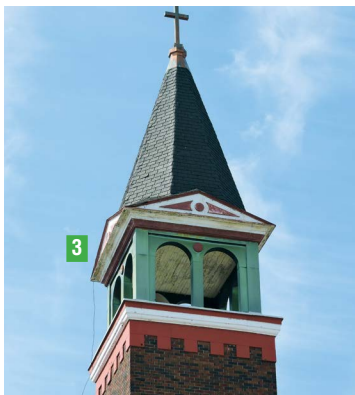
- 1 Ouvertures en arcs brisés
- 2 Contreforts
- 3 Oriel montant de fond moderne

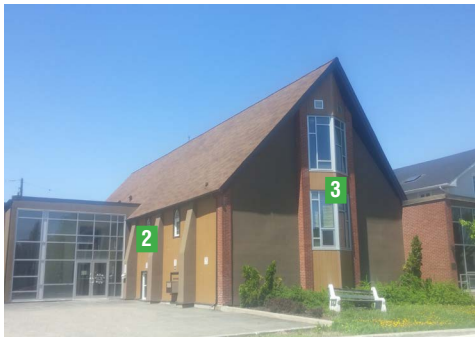
27. Église All Saints

- 1 Verticalité et créneaux
- 2 Ouvertures multiples décorées de croisillons et meneaux

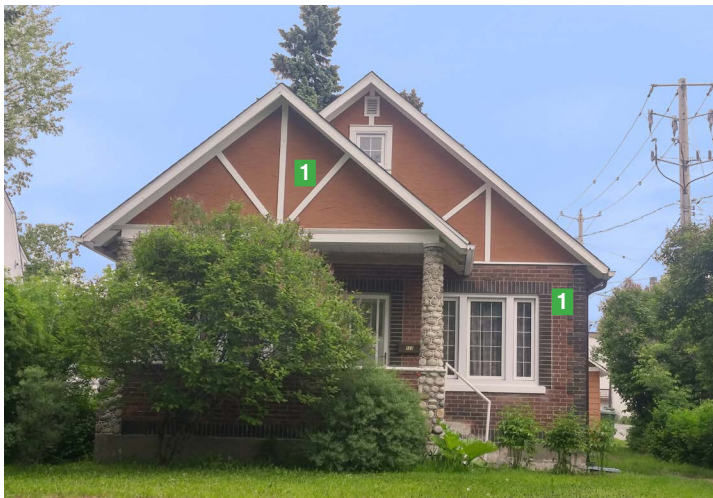
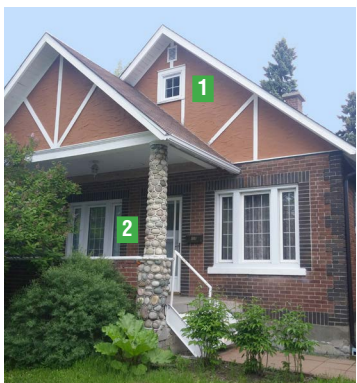
- 1 Toit à deux versants, faux colombage et chaînage d'angle
- 2 Colonnes en moellons avec mortier rustique, brique polychrome

L'intérêt patrimonial est dû à l'architecture. L'ancienneté est aussi un élément patrimonial important, car la demeure fait partie des secteurs anciens de la ville planifiée. Les moellons marquent l'aspect local de la maison, puisqu'ils sont sûrement issus d'eskers de la région.
