CIRCUIT
ROUYN
LONG

Avant-propos

CIRCUIT ROUYN LONG

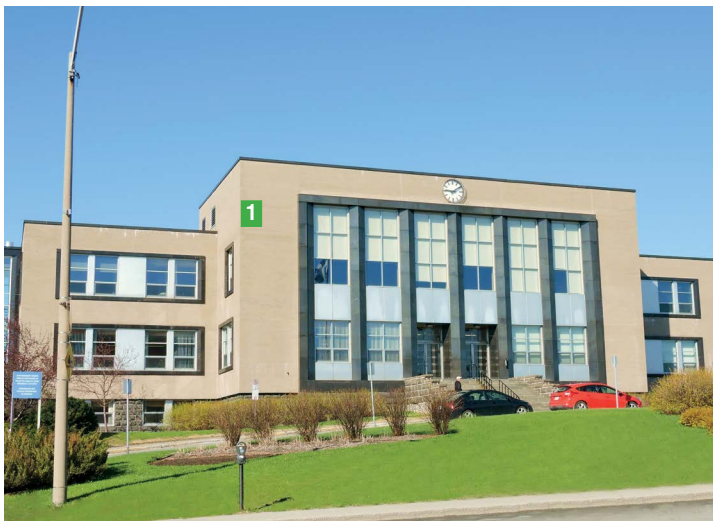
1. Palais de justice

De style International, le Palais de justice a été construit en 1955. Dans ses volumes cubiques, les pleins et les vides s'alternent de façon rythmée. Construit avec des matériaux nobles, tels le granit et le marbre, il renferme néanmoins un peu d'acier, qui apparaît dans les encadrements des fenêtres et sert d'allège. Les travées viennent ajouter un aspect révérencieux à l'édifice en faisant office de pilastres élancés entre les fenêtres. La cage d'escalier, ajoutée vers 1990, respecte l'essence du style, mais la brique beige, remplaçant la brique jaune chamois, diminue l'éclat du bâtiment.

- 1 Volumétrie cubique, rythme des pleins et des vides
- 2 Travées de granit entre les fenêtres
- 3 Grande horloge centrale en applique

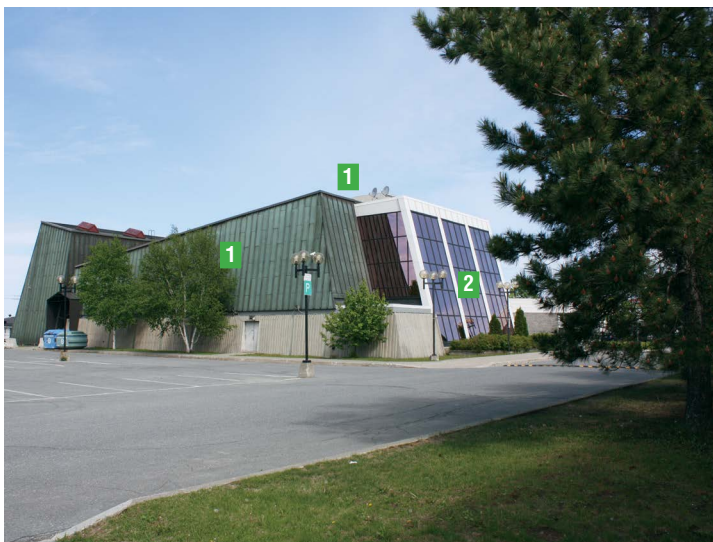
3. Théâtre du cuivre

Construit en 1967-1968, le Théâtre est de style moderne. Les principales caractéristiques de cette tendance consistent à donner de nouvelles formes aux divisions du bâtiment tout en conservant leur fonctionnalité. Les angles de ses murs et les matériaux utilisés détonnent. Souvent considérée comme non conventionnelle, avec son mur de verre et son toit de cuivre, cette construction privilégie les espaces et la lumière. L'agrandissement, effectué en 1984-1985, s'est parfaitement intégré à l'architecture d'origine.

- 1 Matériaux modernes et angles aigus
- 2 Utilisation maximisée de l'espace et de la lumière

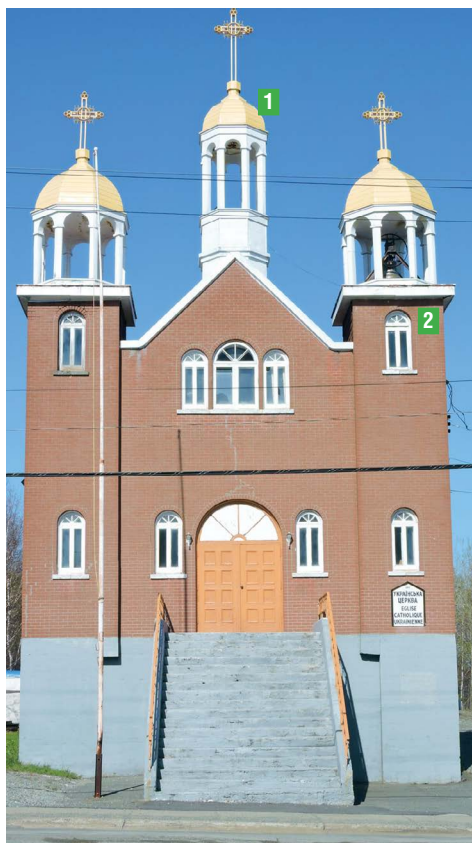
4. Église catholique ukrainienne Christ-Roi

Les nombreuses ouvertures plein-cintre percent élégamment la façade de ce bâtiment. Des clochetons, surmontent le faite de la toiture ainsi que les deux tours, ornant une devanture plutôt simple. Chaque petite cloche est coiffée d'un amortissement en croix, la croix catholique ukrainienne. Les ouvertures sont encadrées par un bandeau de briques, qui apporte une touche de décoration subtile. La composition de la façade confère un certain dynamisme au bâtiment de volume plutôt simple avec sa toiture à deux pans sur un corps bâti en brique.

- 1 Trois dômes surmontés d'un amortissement en croix
- 2 Ouvertures plein-cintre et fenêtres en croisillons

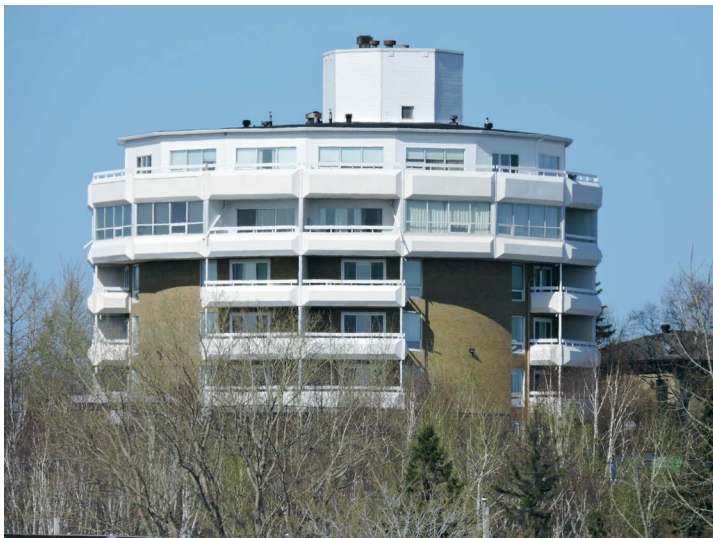
La Tourelle

De style moderne, cet ancien château d'eau a été construit dans les années 1950. Cette structure de plaques d'acier avec revêtement de maçonnerie a été converti en édifice à logements de prestige en 1972. Surnommé La Tourelle, l'édifice offre une vue splendide sur la ville et les alentours. C'est aussi un point de repère pour les citoyens et les visiteurs.

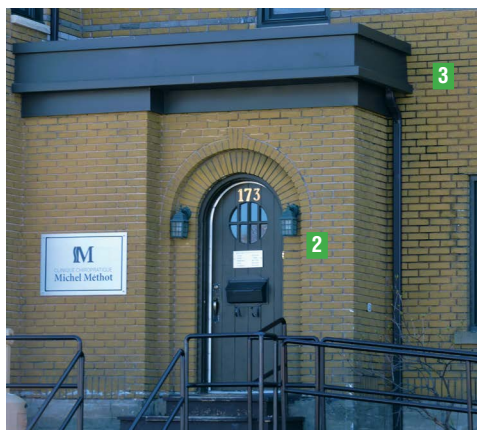
6. Villa italienne

Cette maison de 1942 possède des éléments du style Villa italienne. L'arcade où se niche la porte principale en plein-cintre et les différents volumes à la verticale, dont certains en saillie et couverts de toits en pavillon, en sont les principales caractéristiques. Par contre, les matériaux contemporains, tels la brique et les bandeaux discrets, caractérisent cette demeure comme étant de style éclectique.

- 1 Volumétrie verticale et toits en pavillon
- 2 Embrasure de la porte plein-cintre
- 3 Bandeau de brique à intervalles réguliers

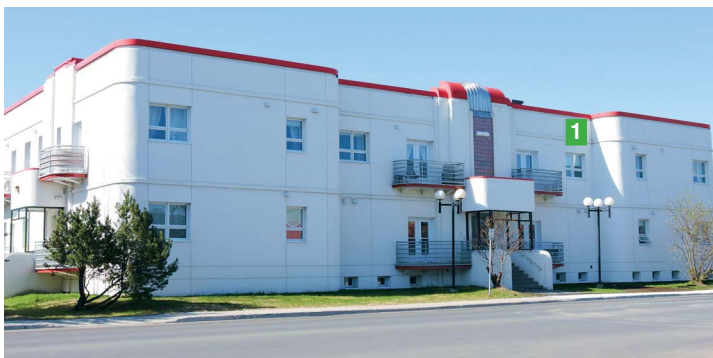
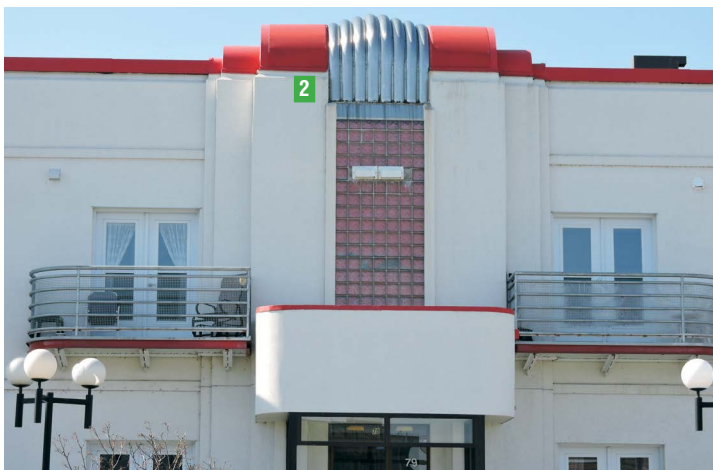
7. École des métiers d'art

Construit en 1938, ce bâtiment est un superbe exemple de style Art déco. Il faut remarquer son aspect profilé, composé par l'alternance de formes rectangulaires et arrondies, qui campe le bâtiment dans le ton moderniste, et la touche de raffinement particulière au style architectural.

- 1 Volumétrie du bâtiment au toit plat avec corniche peu apparente
- 2 Briques de verre et décoration de corniche en métal

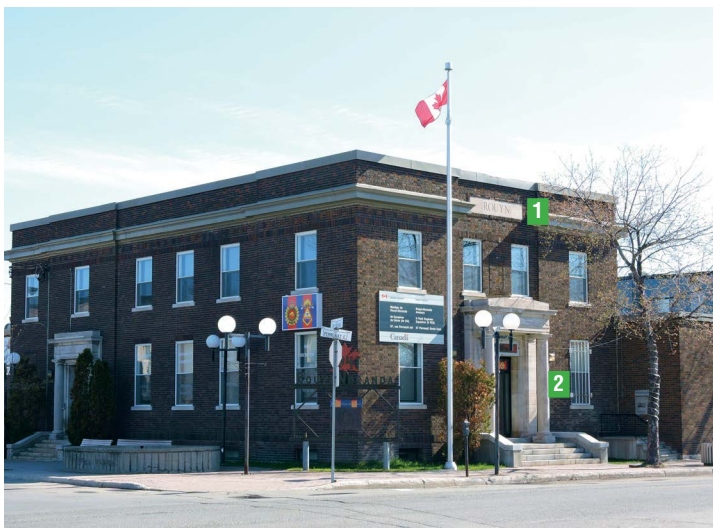
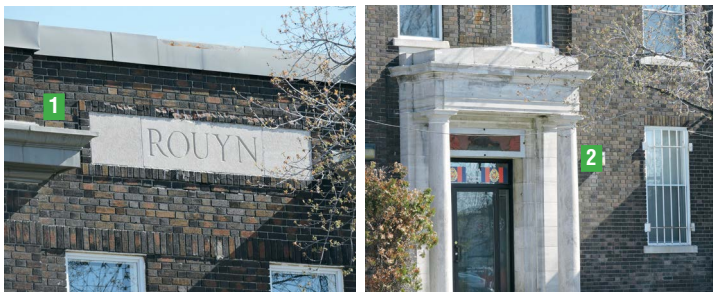
9. Bureau de poste

De style Beaux-Arts, le bureau de poste de Rouyn a été construit en 1934. Le style veut doter le bâtiment de majesté, de grandeur, afin d'illustrer la stabilité et l'abondance. Le plan-type de ce bâtiment est fort représentatif des constructions des années 1920-1930. Depuis le début des années 1980, le bâtiment est occupé par le 9^e Escadron de génie de campagne.

- 1 Corniche surbaissée interrompue par un tympan sur lequel est inscrit « Rouyn »
- 2 Porche avec entablement soutenu par pilastres et colonnes doriques

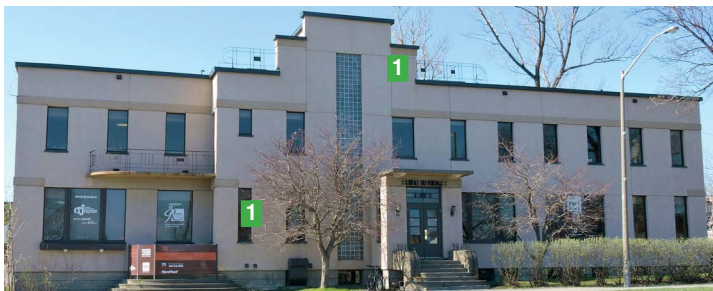
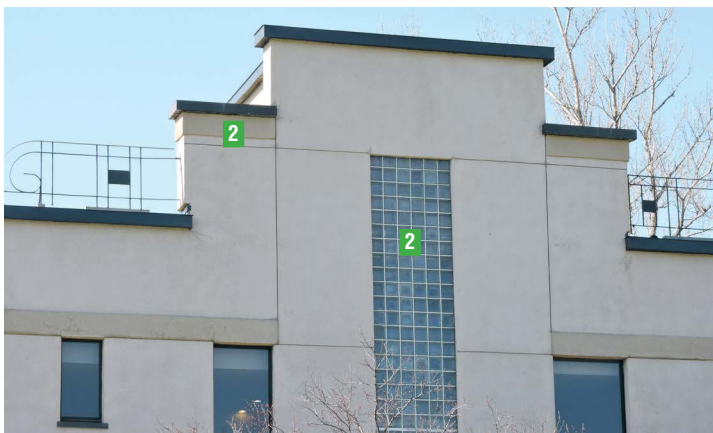
10. Foyer Saint-Raphaël

Construit en 1937, le foyer est un bel exemple de style International. Ce style est bien représenté par le volume cubique et par les arêtes droites du bâtiment. La corniche se termine par un mur à redent, qui suit la hauteur des murs. La brique de verre utilisée dans la tour est aussi un matériau caractéristique du style international.

- 1 Volume cubique et arêtes droites
- 2 Mur à redent et briques de verre

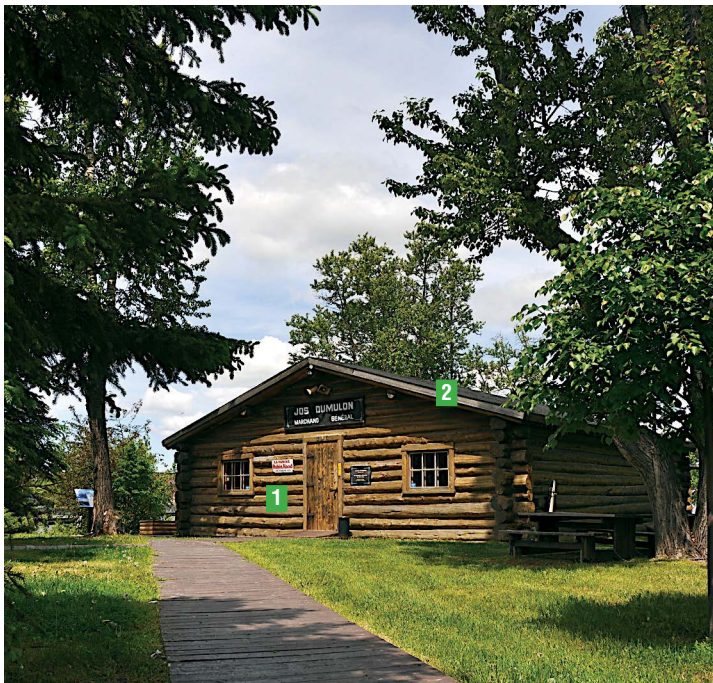
11. Magasin général et maison Dumulon • site patrimonial classé

Construits en 1923-1924, les deux bâtiments en bois rond représentent les plus anciennes constructions de Rouyn. Résidence familiale et magasin général, puis bureau de poste, ces bâtiments érigés dos à dos font face au campement de la Noranda Mines Limited. La famille Dumulon, qui a occupé les lieux jusque dans les années 1970, a joué un rôle important dans l'histoire de Rouyn.

- 1 Plan rectangulaire et structure en rondins de cyprès et d'épinette
- 2 Élévation d'un étage et toit à deux versants droits de faible pente

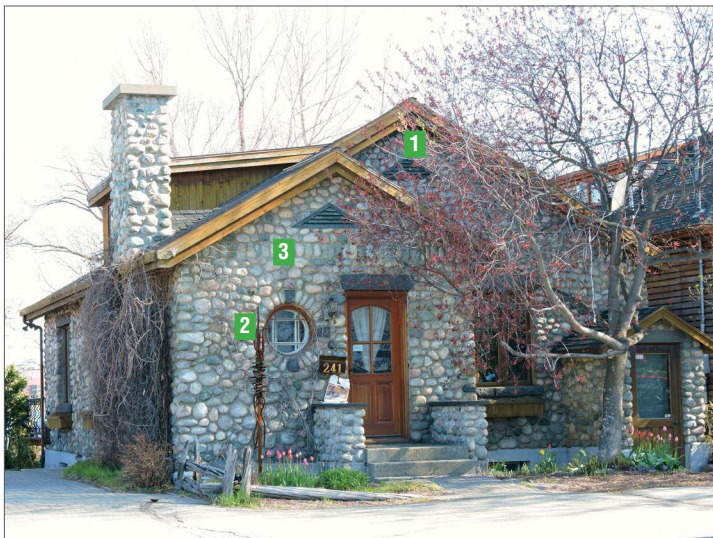
12. Maison en pierres rondes

Particularité architecturale, cette maison en pierres rondes (moellons) de 1941 est coiffée d'un toit à deux versants, ayant un double mur-pignon face à la rue. Cette caractéristique apporte une texture volumétrique qui allège le carré principal. La maison possède un oculus en façade qui, avec le parement minéral, renforce le trait romanesque du bâtiment.

- 1 Mur-pignon avec toit à deux versants
- 2 Oculus
- 3 Parement de moellons

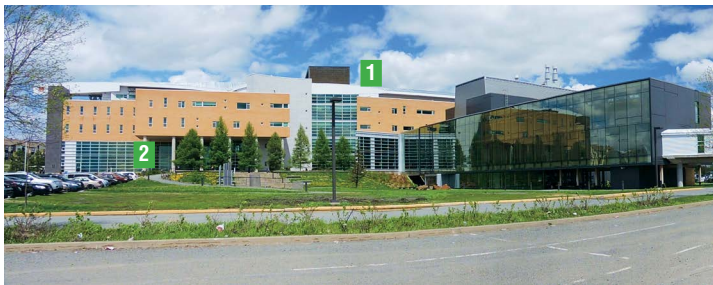
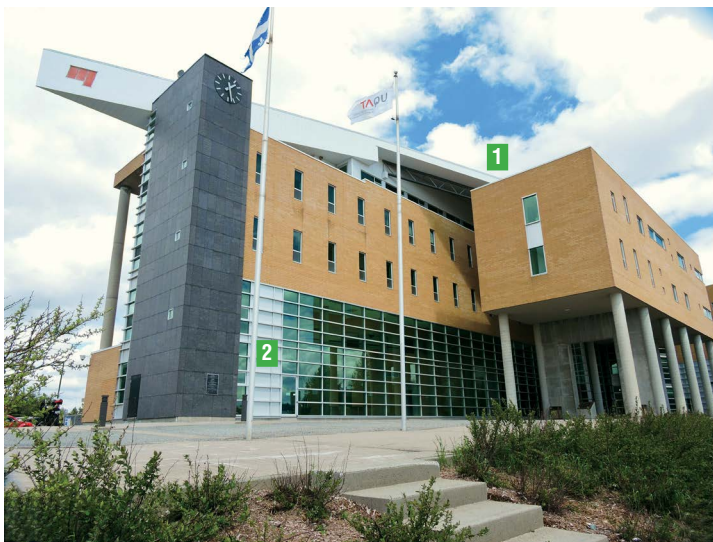
13. Université du Québec en Abitibi-Témiscamingue

L'Université, construite en 1996, est un très bel exemple d'architecture moderne. Les fenêtres sont de formes variées selon leur emplacement. Dans le hall d'entrée, elles forment un mur-rideau, permettant de faire pénétrer le plus possible la lumière. Les retraits et les saillies des volumes offrent une organisation architecturale complexe. Enfin, les colonnes sont non seulement des supports, mais aussi des éléments indicateurs d'espaces circonscrits.

- 1 Toiture complexe, en arc plat et segmentaire, et structure en cuivre en corbeau sur le toit
- 2 Mur-rideau

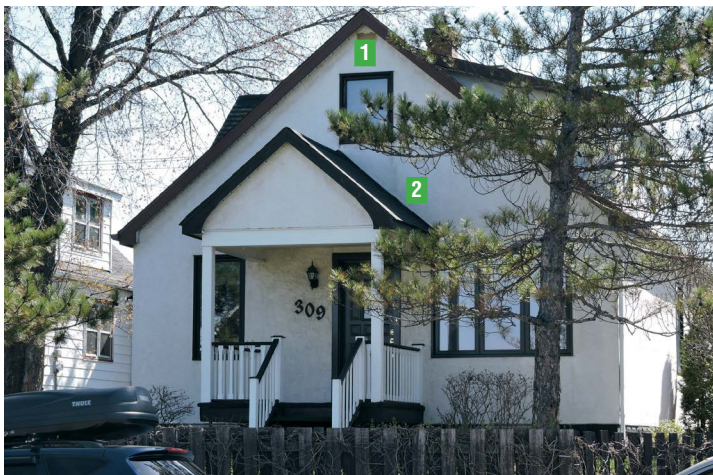
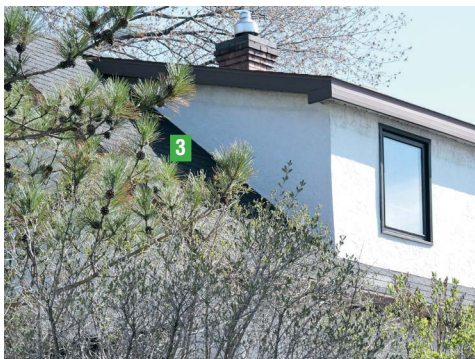
14. Maison Réal Caouette

La maison, construite en 1947, est de style néoclassique anglo-américain. Les ouvertures sont symétriques, de part et d'autre du mur-pignon en façade. Le porche, avec son auvent à toit pignon, a une pente aiguë similaire à la toiture principale. Une lucarne-attique perce le versant de la toiture. La couleur blanche de l'enduit est inhabituelle, le crème-marron étant plus courant.

- 1 Toiture à deux versants à pente aiguë
- 2 Mur-pignon en façade
- 3 Lucarne-attique

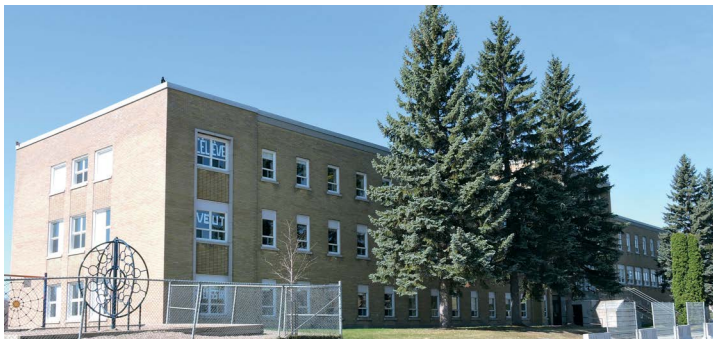
16. École normale de Rouyn

Cette école, construite en 1958, était dirigée par les Sœurs Grises de la Croix. L'architecture de ce bâtiment institutionnel est typique des années 1950 à Rouyn. En effet, les briques de couleur chamois et les pilastres entre les travées, percées de fenêtres de classes, sont des éléments de construction récurrents.

- 1 Encadrement de pierre à ressaut
- 2 Pilastres entre les travées
- 3 Ouverture à linteau droit et brique de couleur chamois
